GEOTECNOLOGIAS NOS IMPACTOS E PASSIVOS AMBIENTAIS ALOCADO NUM TERRENO NO MUNICÍPIO DE SANTA MARIA - RS

ABSTRACT

This study aimed to identify and assess environmental impacts and liabilities of an area located in the municipality of Santa Maria - RS (29°41'26,22" S and 53°47'53,77" W), where they were addressed the existence of watercourse and its Permanent Preservation Areas (PPAs), the occurrence of ground and vegetation removal and identification of the fauna and flora species for auxiliar in defining the local biome. The planialtimetric survey was conducted in 13 096 m², using strategic points around the ground with the help of Geo. In the same depicts the contour lines, the roads, the stream, the remaining forest, the sections of the grounded area profile and the limits of the measure area. To investigate occurred in the landfill area, it was prepared soil moving map, thereby demonstrating the portion that has been modified from its originality. In general, environmental damage were identified arising from the changes in the study area, as changes in soil through earthmoving procedures, the removal of forest specimens, part owned by riparian forest, part of channeling the loc

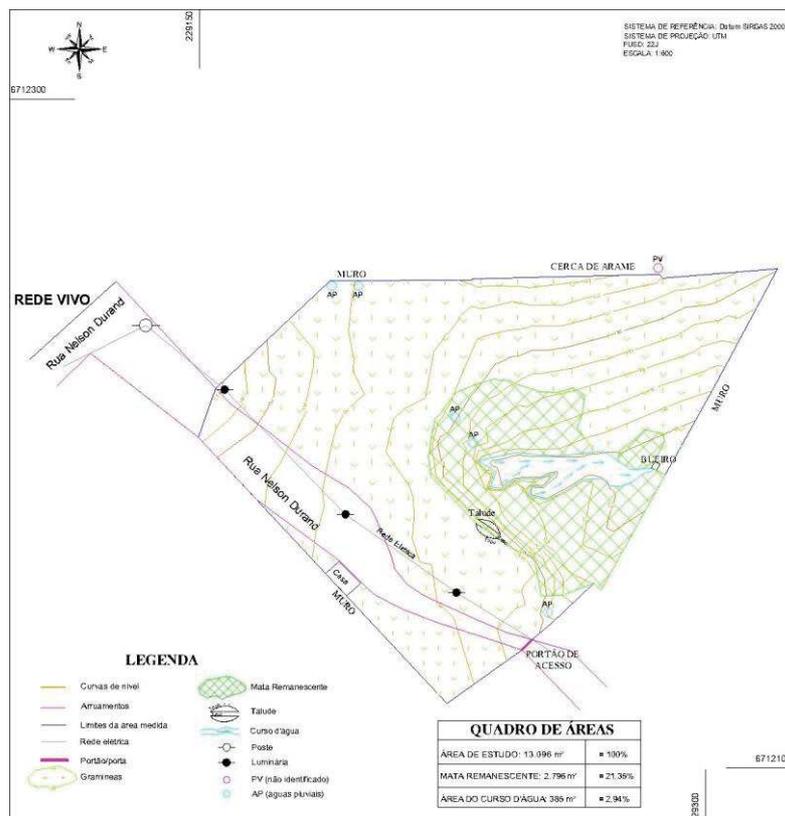
Figura 2. Mapa da Situação da área em estudo.

Na Figura 2, tem-se o Mapa de Situação da Área em Estudo, em que constam as curvas de nível do terreno, os arruamentos, a vegetação (gramíneas e Mata Remanescente), o talude e parte de um sistema canalizado (provável escoamento das águas pluviais que afluem da parte Norte externa da área). A partir da análise dos dados do levantamento planialtimétrico e identificação local, foi verificado que a área possui 13.096 m², sendo 2.796 m² de mata remanescente, ou seja 24,29% da mesma não foi retirada estando localizada próxima ao curso d'água existente, possuindo uma área de 385 m², ou seja, correspondendo a 2,94% da área total.

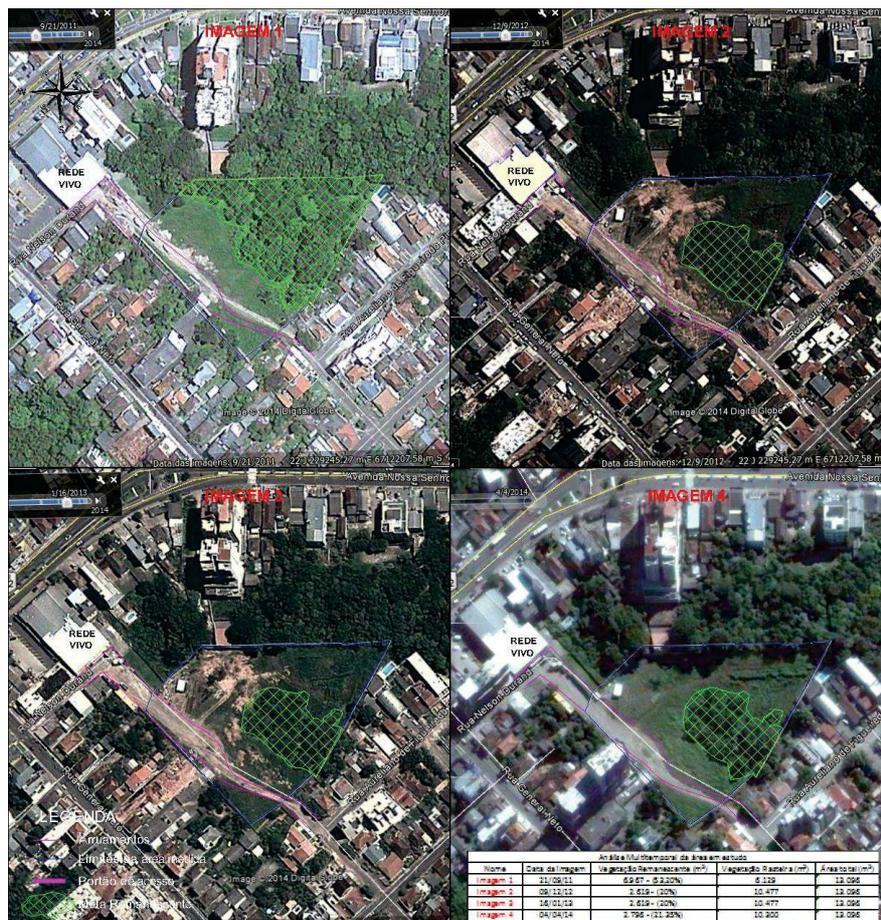
Figura 3. Mapa/imagem da análise multitemporal da área em estudo.

Foi elaborado também o Mapa de Fluxos. Podemos identificar a existência de um divisor de águas, localizado a Norte da área, nas imediações por onde passa uma Avenida pavimentada, possuindo escoamento de água em parte no sentido Norte e parte no sentido Sul. Com base na direção do fluxo d'água (representado por setas), pode-se verificar que parte do escoamento ocorre na área em questão e também que há pequenos córregos e afloramentos de água em suas encostas, que se verificam, principalmente, nos períodos de chuva, convergindo em direção ao córrego principal. Ainda para averiguar a ocorrência ou não de supressão vegetal foi realizado uma análise multitemporal da área, que se constitui de um mapa/imagem (Figura 3) tendo

como referência o Google Earth. Este mapa/imagem representa uma análise temporal a partir do ano de 2011, onde pode ser visualizada a presença de uma grande porção de espécimes florestais, até o ano de 2014, em que se percebe a retirada de uma parte dessa vegetação.

A Imagem 1, de 21/07/2011, a vegetação era de 6.967 m², correspondendo a 53,20% da área total, o restante sendo de, 6.129 m² de vegetação rasteira. Na Imagem 2, de 09/07/2012, a vegetação remanescente era de 2.619 m², ou seja, 19,99% da área total e o restante era de 10.477 m² (quase 80% de vegetação rasteira). A área perdeu mais de 30% da sua vegetação remanescente em um ano, inclusive esta modificação pode ser claramente visualizada ao se comparar as 2 primeiras imagens, ao se visualizar o solo exposto na Imagem 2. Na Imagem 3, de 16/01/2013, a vegetação remanescente era de 2.619 m², correspondente a 19,99% da área total e o restante, 10.477 m², era vegetação rasteira. De 2012 para 2013 praticamente não houve alterações na área. A Imagem 4, de 04/04/2014, a vegetação remanescente era de 2.786 m², correspondente a 21,27% da área total, restando 10.300 m² de vegetação.

Com base nos dados do levantamento realizado e da avaliação de imagens históricas de satélite, foi possível identificar a retirada de mais de 30% da vegetação que havia no local, em apenas um ano, entre 2011 e 2012. A partir dos resultados e avaliações dos mapas produzidos, é possível verificar que houve degradação ambiental na área de questão, principalmente quando somados todos os problemas identificados. Com isso, somado tais problemas e fatos como a supressão da mata nativa, a presença de nascentes e do curso de água, tem-se que parte da mata nativa constitui uma formação de mata ciliar, atualmente com pequena porção remanescente.

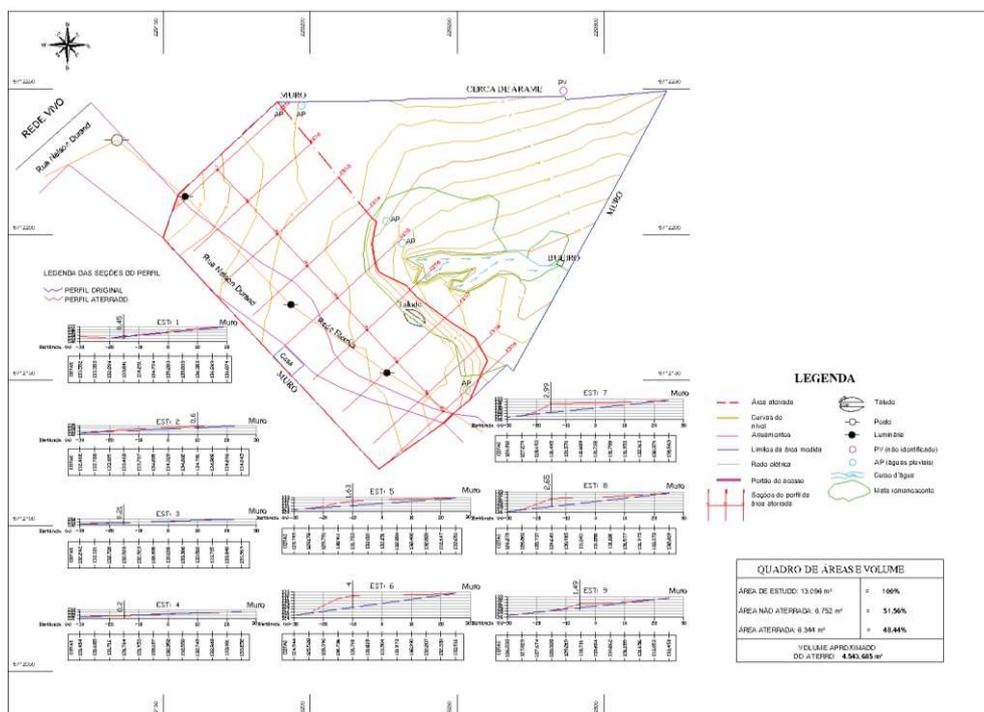
Figura 4. Mapa de movimentação do solo.

Para investigar o aterro ocorrido na área, foi elaborado o mapa de movimentação do solo (Figura 4), demonstrando assim, a porção que foi modificada da sua originalidade. No mesmo, estão representadas as curvas de nível, os arruamentos, o curso d'água, a mata remanescente, as seções do perfil da área aterrada e os limites da área medida. Para melhor auxiliar na avaliação dos dados, foi elaborado um quadro de áreas e volume, contendo informações, como: área não aterrada é de 6.752 m², ou seja, 51,56% da área total; e área aterrada é de 6.344 m², ou seja, 48,44% da área total. A Por meio dos dados obtidos no levantamento, foi possível calcular o volume aproximado do aterro ocorrido, que foi de 4.543,685 m³.

Neste mesmo Mapa, estão representadas as seções dos perfis da área aterrada. Nos perfis de 01 a 04, houve pouca movimentação de solo. No perfil 05, ocorreu uma significativa movimentação de solo de 1,63 m na parte mais baixa do terreno. Já no perfil 06 foi detectado a maior movimentação de solo, de 4,00 m na parte mais baixa do terreno (entre as cotas 128 e 132). Nos perfis 07, 08 e 09 houve movimentação de solo de 2,99 m (cotas entre 128 e 131), 2,65 m (cotas entre 128 e 131) e 1,49 m (cotas entre 129 e 131) na parte mais baixa do terreno, respectivamente. A partir dessa análise, foi possível verificar e demonstrar, portanto, que houve aterramento em parte da área, assim como a quantidade de solo depositado na mesma.

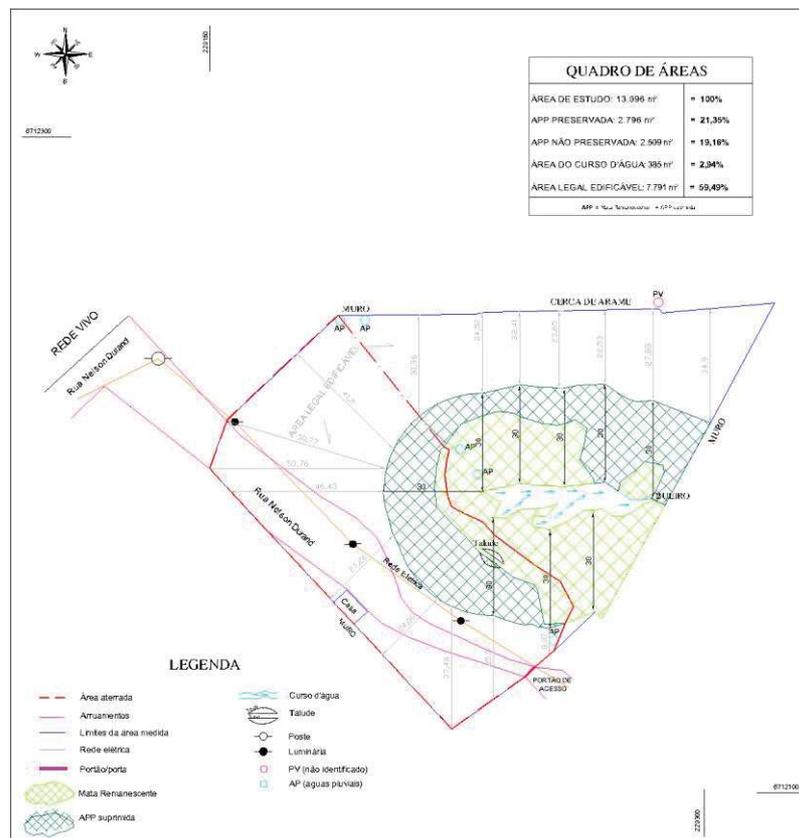
Figura 5. Mapa de conflitos ambientais.

A partir dos resultados descritos nos parágrafos anteriores, avaliações dos demais aspectos da área, como também a legislação específica sobre as Áreas de Preservação Permanente - APP, foi elaborado o mapa de conflitos ambientais da área (Figura 5). A partir deste, foi identificada a APP referente ao curso d'água existente, levando em consideração o somatório entre a Mata Remanescente com a vegetação suprimida. Para tal delimitação, foi utilizada a Lei n° 12.651, de 25/05/2012, onde consta que para cursos d'água com largura inferior a 10 m, sua APP é delimitada a partir da borda da calha de seu leito regular, neste caso, sendo de 30 m. Com os dados obtidos a campo, foi elaborado o Quadro de Áreas, com as seguintes informações: tamanho da área de estudo (13.096 m²); da APP – Preservada (3.181 m²); da APP – Não Preservada (2.509 m²) e; da área do curso d'água (385 m²). Com a delimitação da APP foi possível identificar a Área Legal Edificável com suas faixas de medidas.

Registramos a ocorrência de diversas percepções entre os atores sociais investigados, uma questão que carece de atenção especial é a presente degradação, que pode ser resolvida com a revegetação de algumas espécies levantadas naquele local.

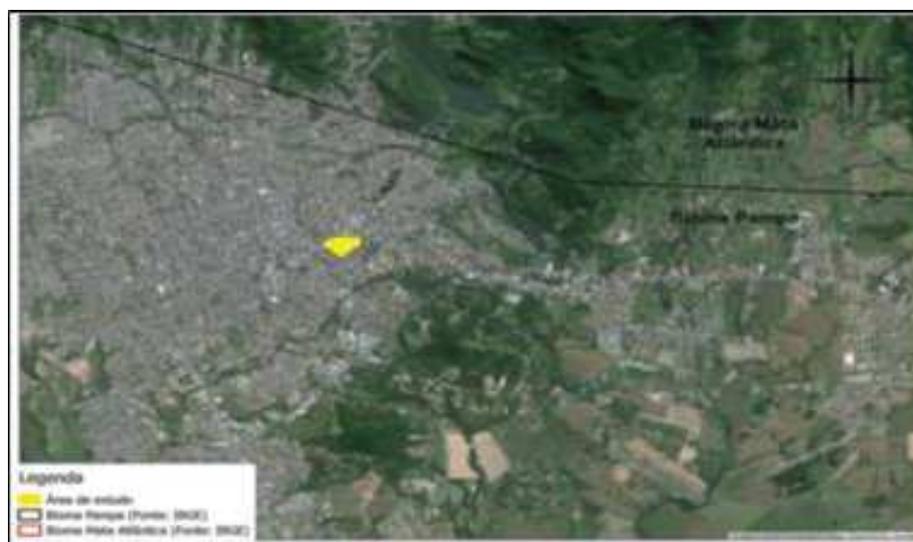
Figura 6. Localização da área de estudo na zona de transição entre o Bioma Mata Atlântica e o Bioma Pampa.

Quanto a identificação de espécies da fauna e flora e definição do bioma local, foram identificadas espécies nativas e de forma geral, do Bioma Mata Atlântica, assim como espécies pertencentes ao Bioma Pampa como, o Junquinho, Língua-de-vaca,

Carqueja, Gravatá, entre outras, que fazem parte dos mesmos. Contudo, nenhuma das espécies da vegetação herbácea encontrada na área de amostragem é endêmica de um ou de outro Bioma, o que demonstra que a área em epigrafe pertence á uma zona de ecótono, ou seja, zona de transição entre os mesmos (Figura 6). Quanto a avifauna, foram registradas 43 espécies distribuídas em 18 famílias pertencentes a quatro Ordens. Não existem levantamentos que possam definir uma listagem para essa Região, porém, nenhuma das encontradas é endêmica de qualquer dos dois biomas, e também não se menciona uma lista de espécies ameaçadas, sendo possível afirmar que essas espécies pertencem aos dois biomas. Do levantamento a campo da vegetação arbórea e herbácea, e da avifauna permitem afirmar essa zona de transição.
