MONITORAMENTO, MAPEAMENTO E CARACTERIZAÇÃO DE VOÇOROCA ATRAVÉS DE IMAGENS DO GOOGLE EARTH PRO E USO DE DRONE

ABSTRACT

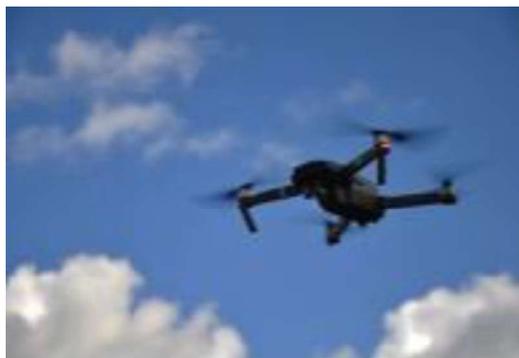
Figura 2. Drone utilizado nesta pesquisa. Foto: Fabrizio N. Garritano (2018).

A metodologia deste trabalho consistiu em pesquisas bibliográficas, ida a campo e processamento/análise de imagens em laboratório. A ida a campo foi realizada no dia 20/05/2018. Na a campo foi realizado um voo com o *drone* modelo “DJI Mavic Pro 2018” (Figura 2). Com a realização deste voo, pré-programado, foram obtidas 87 imagens georreferenciadas com resolução espacial de 4,7 cm/pixel, mapeamento uma área de 4.7 ha. As sobreposições laterais e frontais foram de 75% e 80%, respectivamente. Isto significa que, em um plano de voo, as imagens obtidas são sequenciais, dessa forma, as sobreposições indicam quanto uma foto será sobreposta à outra. Quanto mais alto o valor, maior será o detalhamento no momento da formação do ortomosaico (Figura 3).

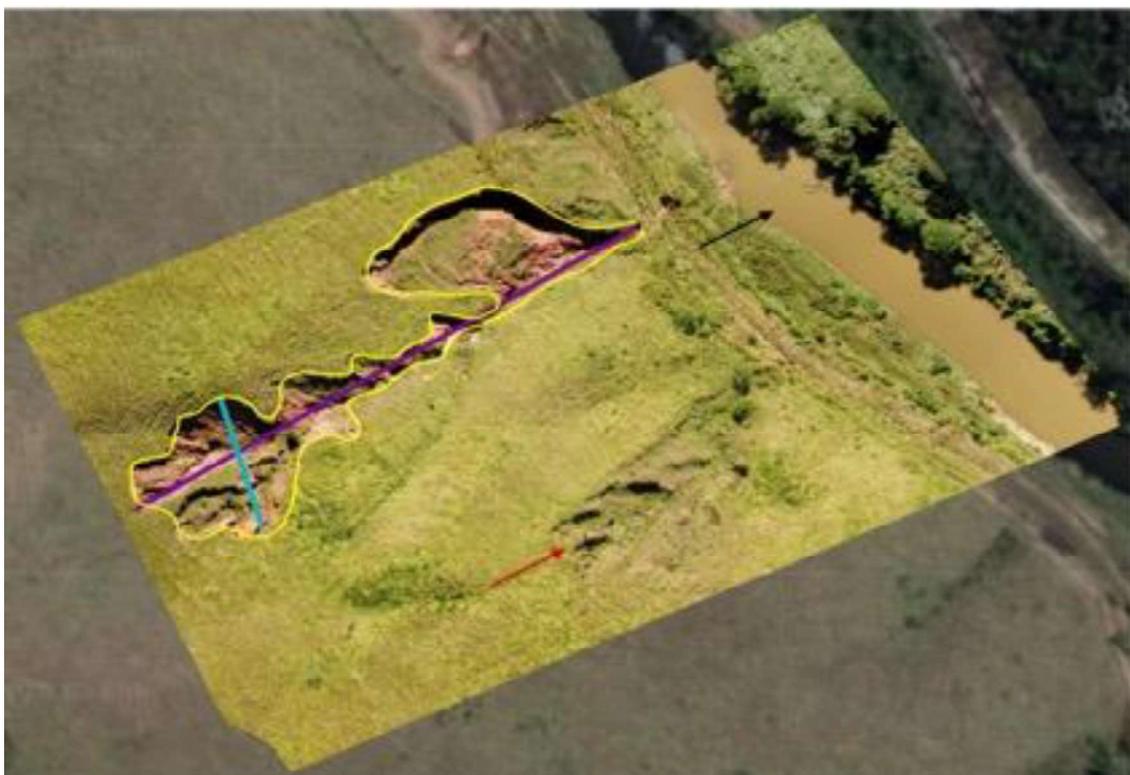
Figura 4. Análise da voçoroca

Com o uso de imagens aéreas obtidas a partir do drone, foi possível observar diversas características na vertente que a voçoroca está inserida, conforme a figura 4.

Ao realizar a análise ambiental da vertente, foi possível observar que: O contorno em amarelo indica a feição erosiva estudada. A seta em vermelho indica outra área degradada pela erosão (efeito *onsite* do processo erosivo) (GUERRA 2016), a seta em preto indica para onde os sedimentos provenientes da voçoroca estão sendo depositados, trazendo possível risco de assoreamento do rio (efeito *offsite* da erosão) (GUERRA, 2016). A linha de cor roxa indica o comprimento da voçoroca, que no caso é de 166 metros, enquanto a linha de cor azul indica a largura, com valor de 43.63 metros.

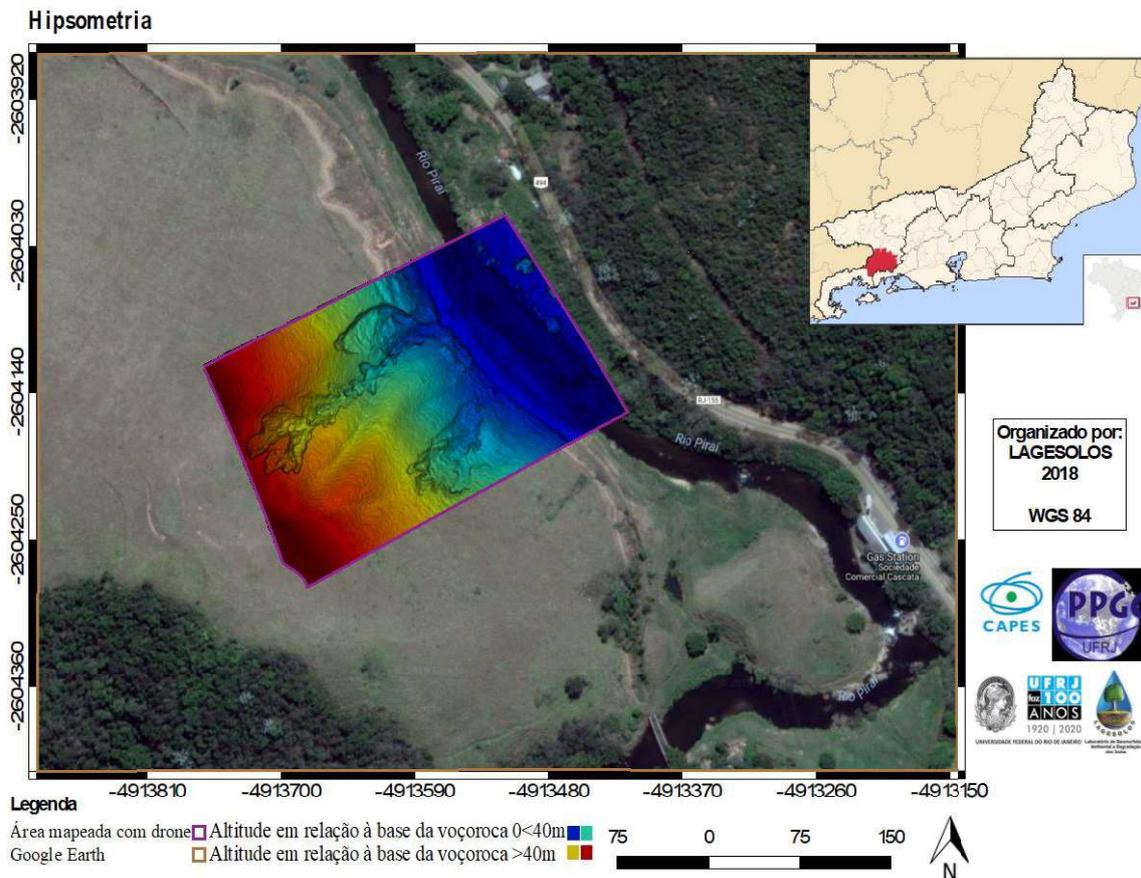
Figura 5. Mapa da hipsometria da vertente

Para entender melhor o funcionamento do escoamento superficial na área, levando em consideração a declividade da encosta, foi elaborado o mapa hipsométrico (figura 5), trazendo informações sobre a altitude da encosta em relação ao rio.

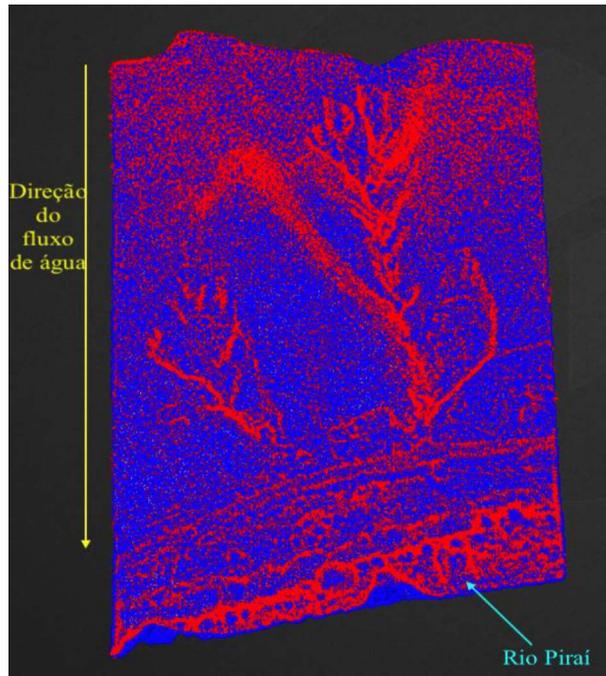
Figura 6. Concentração do escoamento superficial

A figura 6 corresponde ao modelo de imagem que indica o caminho preferencial da água no escoamento superficial, sinalizado pela aglomeração dos vórtices na encosta representados pela cor vermelha.

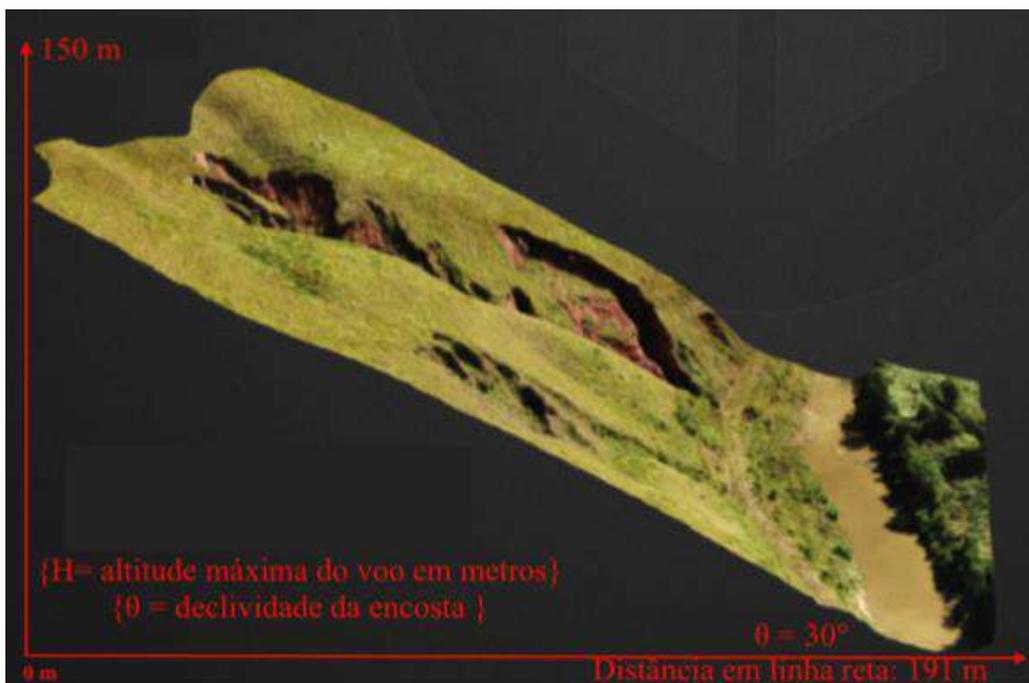
Figura 7. Modelo 3D da voçoroca

A figura 7 representa o modelo digital da vertente onde a voçoroca está localizada, sendo o Rio como nível base em relação à altitude sobrevoada.

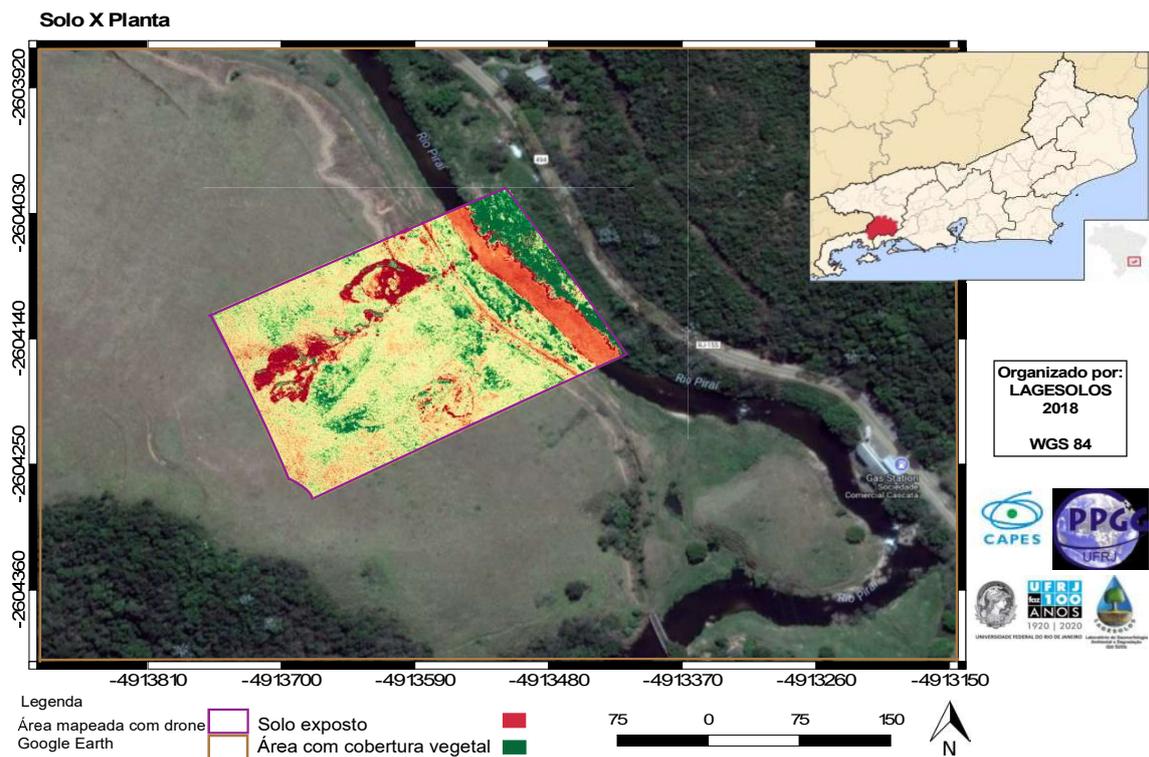
Figura 8. Mapa da relação solo X planta

O outro mapeamento realizado, faz referência à relação solo X planta, ou seja, a porção da superfície terrestre que apresenta cobertura vegetal em detrimento da que apresenta solo exposto (figura 8).

Ao analisar a figura, nota-se que a voçoroca está completamente ativa, sem que haja nenhum tipo de cobertura no solo de forma que possa proteger do impacto das gotas da chuva e do escoamento superficial (COELHO NETTO, *et al.* 2011).

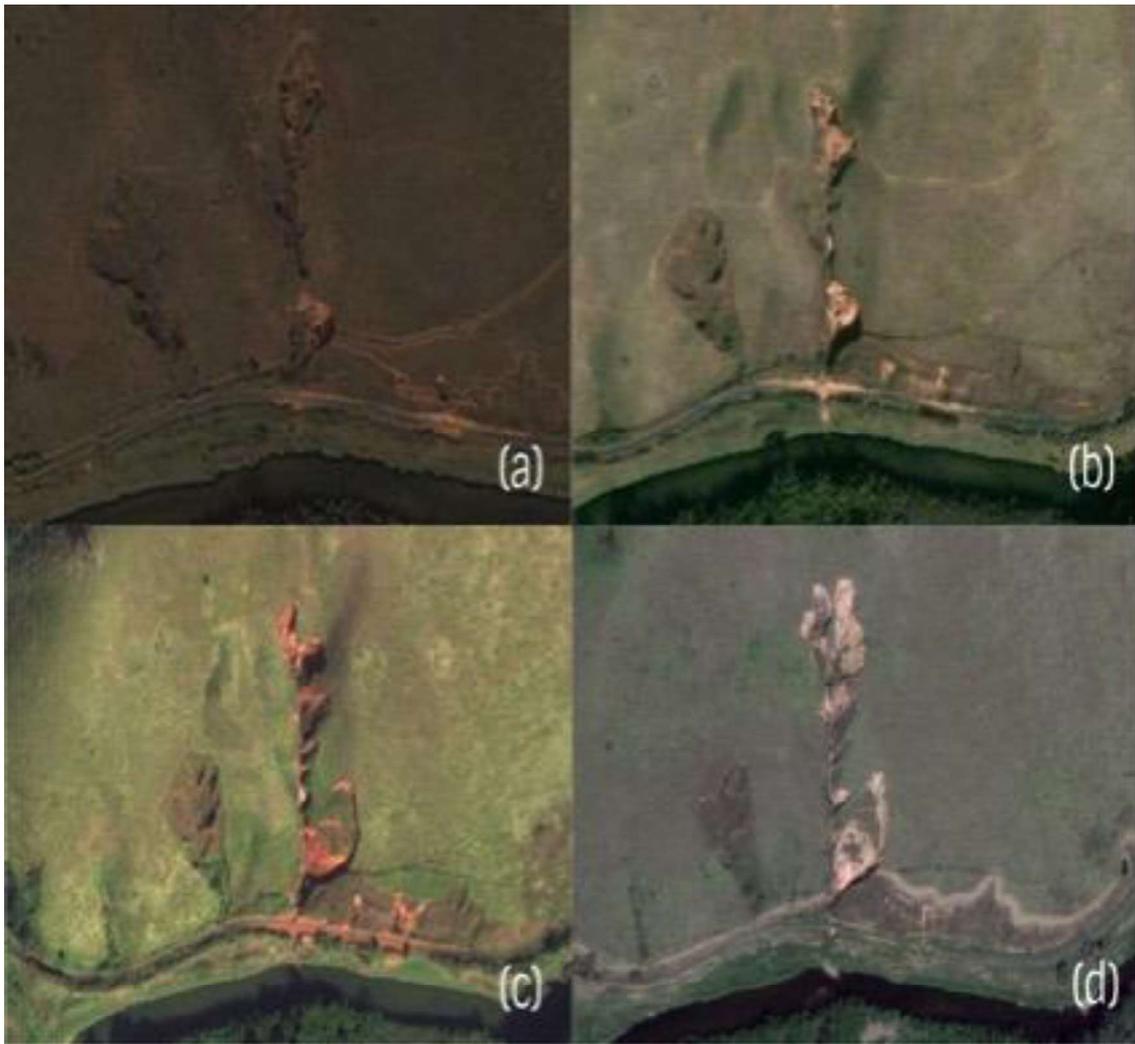
Figura 9. Imagens de satélite da voçoroca nos anos de 2001, 2007, 2011 e 2017. Fonte: Google Earth Pro.

As imagens obtidas a partir da ferramenta *Série Histórica* do programa *Google Earth* (figura 9) nos permitiram acessar o estado da voçoroca estudada em momentos muito anteriores à nossa ida a campo, o que possibilitou o entendimento da evolução da feição ao longo dos anos até alcançar sua configuração atual. As imagens resgatadas correspondem aos anos de 2001 - a mais antiga disponibilizada; 2007 e 2011, referentes a um estado intermediário da feição no período examinado; e 2017, registro mais recente.

Na imagem (a), referente ao ano de 2001, é possível visualizar a voçoroca já totalmente estabelecida na encosta, apresentando grandes dimensões e duas crateras conectadas. Neste momento, o corredor central e a cabeceira da voçoroca aparecem majoritariamente cobertos por gramíneas, o que pode indicar uma estabilização momentânea dessas porções da feição.

Na imagem (b), registrada em 2007, as dimensões da voçoroca não sofreram mudanças consideráveis. De acordo com Guerra (2015), alterações no formato da cabeceira são indicativos da atividade erosiva neste período, juntamente ao fato de tanto a parte superior, onde se encontra a cabeceira, quanto a inferior, mais próxima ao sopé da encosta, se mostrarem já sem qualquer tipo de cobertura vegetal que proteja o topo do solo.

Na imagem (c), registrada em 2011, nota-se um grande crescimento da feição, especialmente na parte inferior, que se projeta em direção à esquerda em uma expansão

independente do corredor central que a liga à cabeceira da voçoroca. Na imagem (d), um registro do ano de 2017, mostra uma grande evolução da cabeceira da feição, que avança em direção ao topo da encosta dividida em duas fissuras, apresentando considerável largura como diagnosticado pelo *drone*.
