# O USO E OCUPAÇÃO DA TERRA NA BACIA HIDROGRÁFICA DO CÓRREGO CAMPO ALEGRE, UBERLÂNDIA-MG, E SUAS IMPLICAÇÕES SOCIOAMBIENTAIS NO PERÍODO DE 1964-2020

Fernanda Oliveira Borges<sup>1</sup>

Antonio Marcos Machado de Oliveira<sup>2</sup>

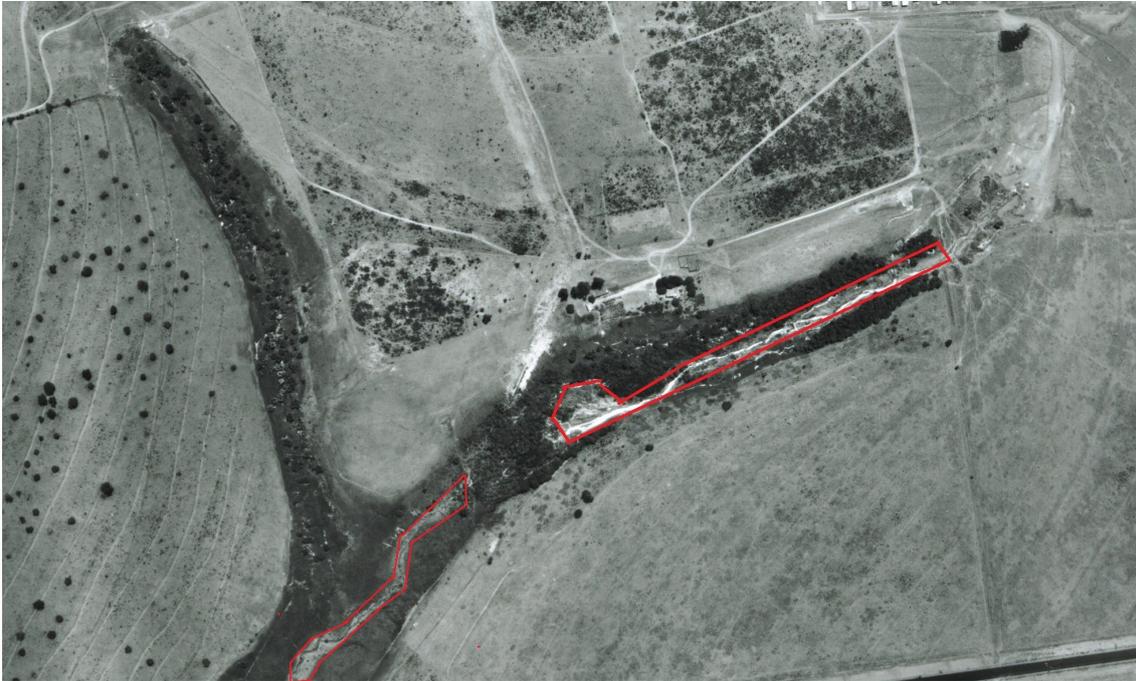
Figura 3: Expansão do processo erosivo na cabeceira do córrego.  
Fonte: Prefeitura Municipal de Uberlândia, ENGEFOTO, 1997.  
ORG.: BORGES, Fernanda Oliveira, 2015.

É exatamente neste cenário (1997), com a instalação da área urbana e toda a sua estrutura, que percebe-se a evolução de um processo erosivo na cabeceira do córrego (Figura 3), provocada, em um primeiro momento, pela retirada da vegetação (natural e antrópica) da área, causando um ressecamento do solo e, num segundo momento, já com a área urbana, agravada essencialmente pela pavimentação da área de recarga nas cotas mais altas da bacia, que aumenta o escoamento superficial. Esse fluxo d’água altera a configuração do curso do córrego, alargando seu leito e provocando

desgaste no sopé das encostas, devido à sua força, fazendo com que o solo se desprenda, deslocando uma grande carga de sedimentos, causando o denominado assoreamento (SILVA e NISHIYAMA, 2005, p. 14152).

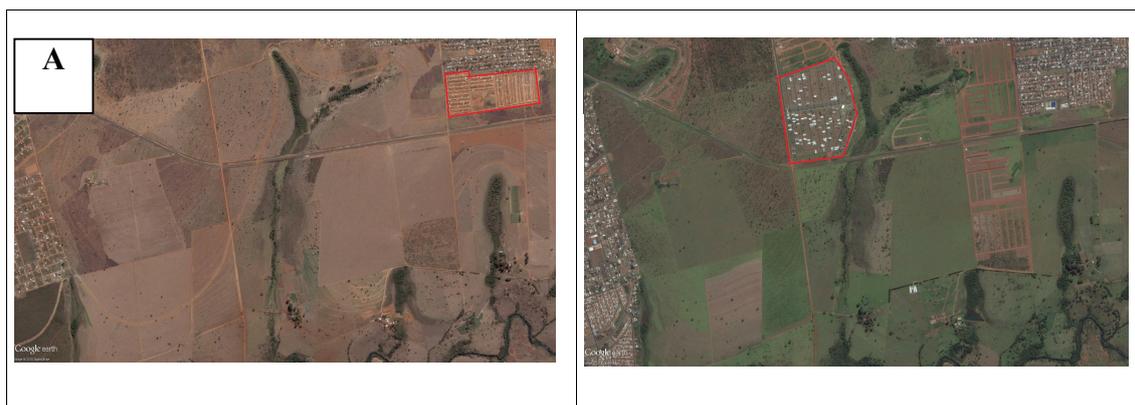
Figura 4: A: Loteamento de casas populares; B: Condomínio de alto padrão.

Nos cenários posteriores, 2007 e 2015, o que se percebe é um movimento continuado da expansão urbana, onde áreas que, anteriormente serviam às pastagens, uma vez que essas áreas estão localizadas próximo àquelas de expansão urbana, funcionando como condicionantes para a geração de especulação imobiliária e renda da terra, de forma a favorecer o processo de crescimento da malha urbana, transformam-se em loteamentos tanto para uma população mais carente, com a criação de bairros residenciais de casas populares, quanto para uma população de classe média e classe alta, esta última identificada pelos condomínios (FIGURA 4).

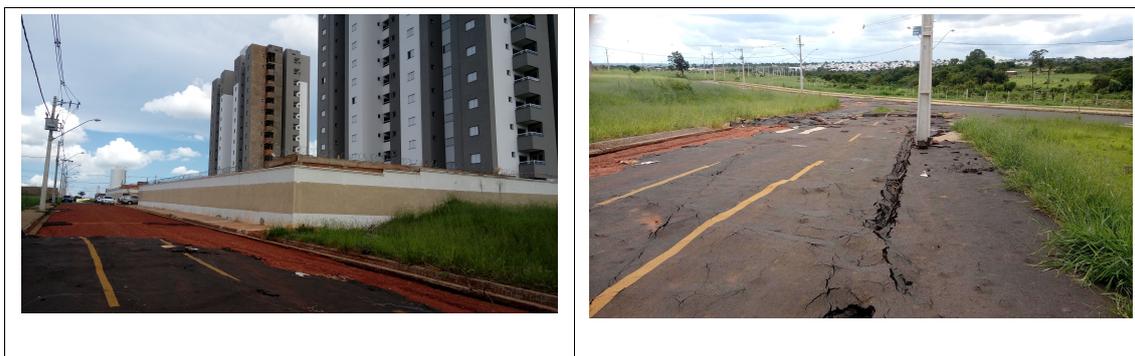
Figura 5: Infraestrutura de asfalto prejudicada pelo alto volume e fluxo da água pluvial  
Foto: BORGES, Fernanda Oliveira, 2020.

Atualmente, em 2020, as áreas mapeadas no cenário de 2015 como loteamentos transformaram-se em área urbana consolidada, com infraestrutura de asfalto, energia elétrica e água e esgoto encanados. Nessas áreas, não só construções horizontais, mas também construções verticais têm sido levantadas, porém, a população já tem sofrido com os impactos da falta de planejamento urbano, uma vez que a estrutura asfáltica não tem suportado a velocidade e fluxo da água da chuva que escoam pelas ruas, buscando o córrego (Figura 5).

Com toda essa situação desagradável na bacia do córrego Campo Alegre, indica-se a restauração e revitalização da área utilizando de técnicas de contenção de água pluvial, começando em áreas bem acima da nascente, podendo ser implantadas praças-esponjas ou praças-piscinões, onde, com a estrutura adequada, a água da chuva infiltra nessas praças e é devolvida ao subsolo. Após a colocação dessas estruturas, indica-se a recuperação da área degradada, com técnicas de retaludamento, instauração de biomantas e desassoreamento do canal. Como forma de manutenção do equilíbrio ecodinâmico da área e, ao mesmo tempo, da participação social no ambiente, sugere-se a construção de um parque urbano, com imobiliário adequado e leve, áreas de lazer, de saúde, de preservação ambiental, salas para promoção da cultura e educação, de forma que a área tenha um uso e uma contribuição socioambiental.

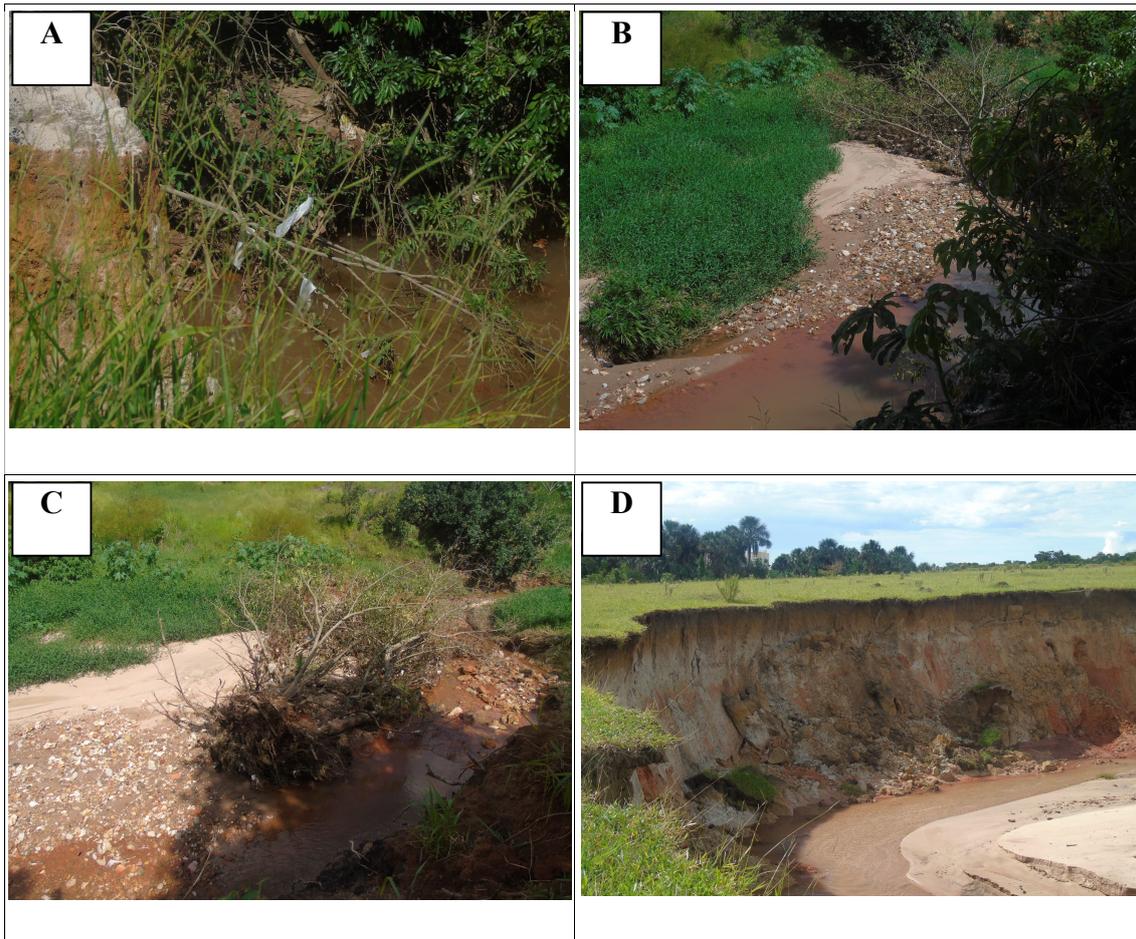
Figura 6: A: Lixo; B: Areia e materiais provenientes de construção civil. C: árvore que se desprende do talude; D: Pacotes de solo que se desprenderam do talude.

Os impactos dentro do canal fluvial são ainda piores. Em trabalho de campo realizado após um evento de chuva, foi possível identificar lixo carregado pelas enxurradas, assim como areia e materiais provenientes de construção. A presença de vegetação como mamonas (*Ricinus communis*) e gramíneas indicam uma área assoreada e poluída, afinal são espécies vegetativas que se adaptam facilmente a áreas frágeis, sendo um grande indicativo de área degradada. Outra situação identificada foi a queda de árvores da APP. Isto tem acontecido devido ao intenso volume de água pluvial que chega no curso d'água, onde os taludes não conseguem suportar, por possuírem solos frágeis, e acabam cedendo (Figura 6).

Algumas ações imediatas de planejamento socioambiental deveriam ser implantadas na bacia do córrego Campo Alegre, visto a grande problemática aplicada. Dentre essas ações, propostas como recuperação vegetal da área, estabilização dos taludes, contenção segura e eficiente da água pluvial, construção de um parque urbano, levando a população a conhecer e, concomitantemente a valorizar o córrego, seriam eficazes na saúde ambiental e da população do entorno.
